RESTAURAREA CASTELULUI DIN GILĂU și amenajări exterioare aferente

denumirea obiectivului conf. Listei Monumentelor Istorice: **Castelul Wass – Banffy (Barcsay)**
Cod LMI clădire castel: **CJ-II-m-A 07673.01**

amplasament: **strada Principală nr. 719, Gilău, Jud. Cluj**

Faza: **DALI – DOCUMENTAȚIA DE AVIZARE A LUCRĂRILOR DE INTERVENȚII**

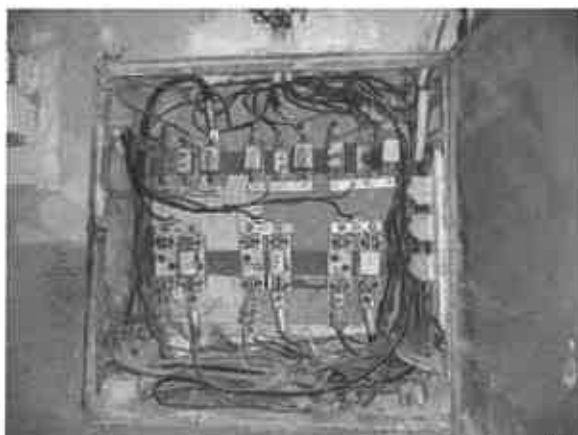
Foto 1. Firida de rețea din gangul accesului principal

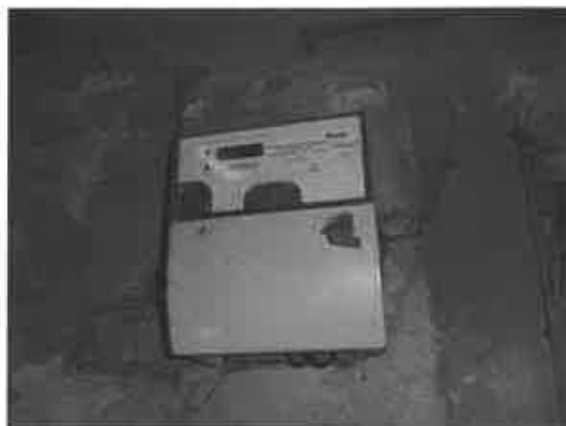
Foto 2. Contorul funcțional de energie electrică

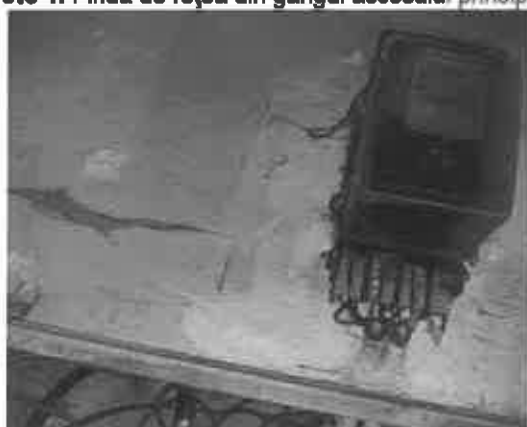
Foto 3. Contorul nefuncțional de energie electrică

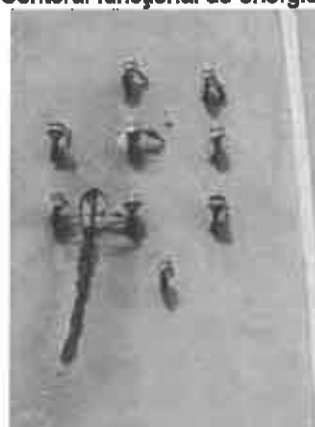
Foto 4. Console ale instalației electrice aeriene de pe fațada principală

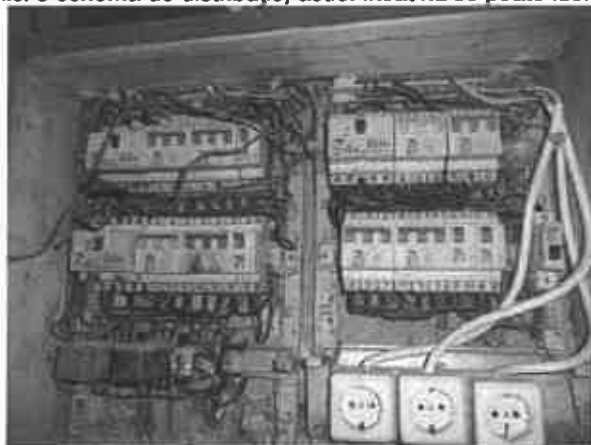
Distribuția energiei electrice se realizează din tabloul general, aflat lângă firida. Acesta este echipat, într-o cutie de lemn, cu întrerupătoare automate și întrerupătoare diferențiale, de diferite amperaje, atât bipolare, cât și tripolare, cu urme de fum ca urmare a supraîncălzirilor repetate, neîntreținute. În tabloul electric general sunt montate neprofesionist trei prize monofazice, pe o scândura de lemn, fixată de sistemul de susținere a șinelor. Conductoarele de distribuție sunt din cupru, protejate în tuburi îngropate în perete și aparente pe bolta gangului. Tabloul electric nu conține nici o schemă de distribuție, astfel încât nu se poate identifica repartizarea energiei electrice în incinta castelului.

Foto 5. Tabloul electric general

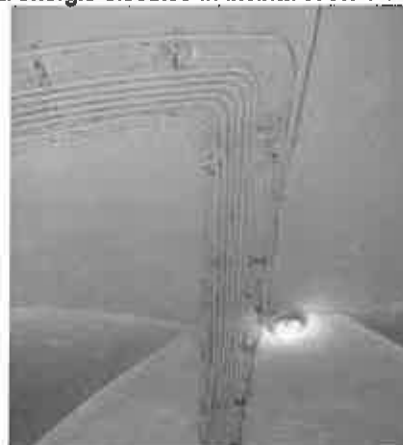
Foto 6. Trasee aparente pe bolta gangului

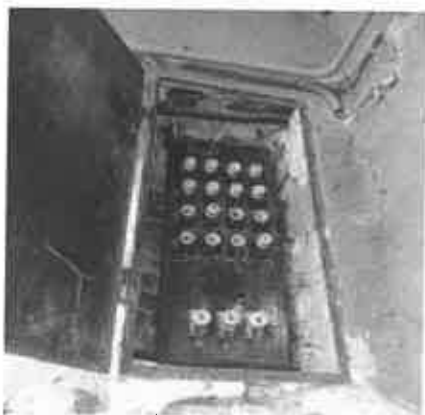
Pe fațadele castelului, spre curtea interioară sunt amplasate mai multe tablouri electrice, unele dezafectate sau nefuncționale, altele necorespunzătoare din punct de vedere al gradului de protecție, fără schema electrică și fără întreținere, așa cum se poate vedea și din documentația foto alăturată.

Foto 7. Tablou electric amplasat pe fațada sud

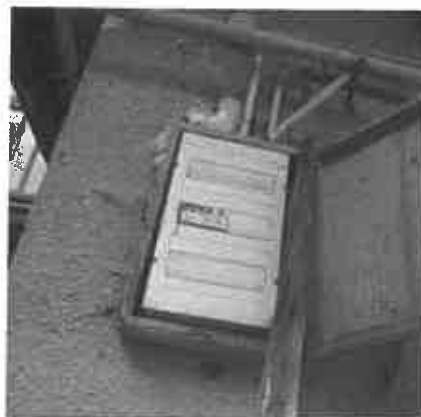
Foto 8. Tablou electric amplasat pe fațada sud

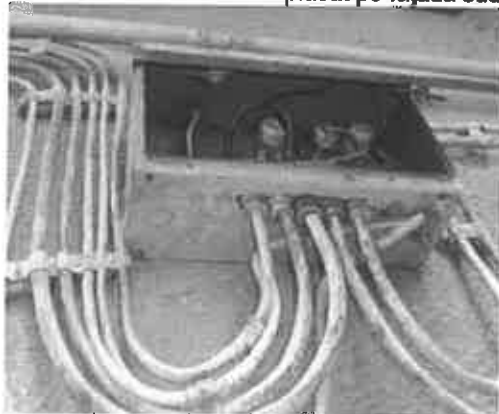
Foto 9. Tablou electric amplasat pe fațada est

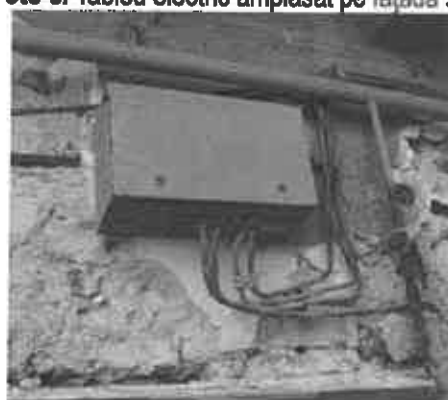
Foto 10. Tablou electric amplasat pe fațada est

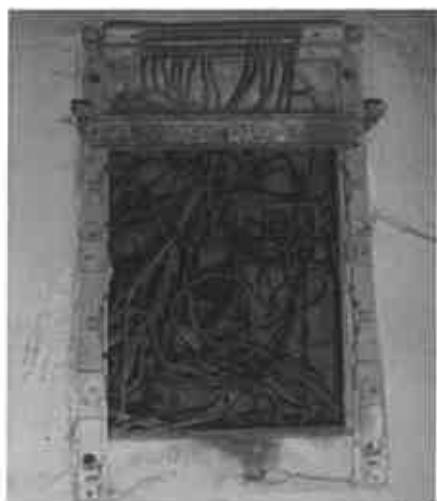
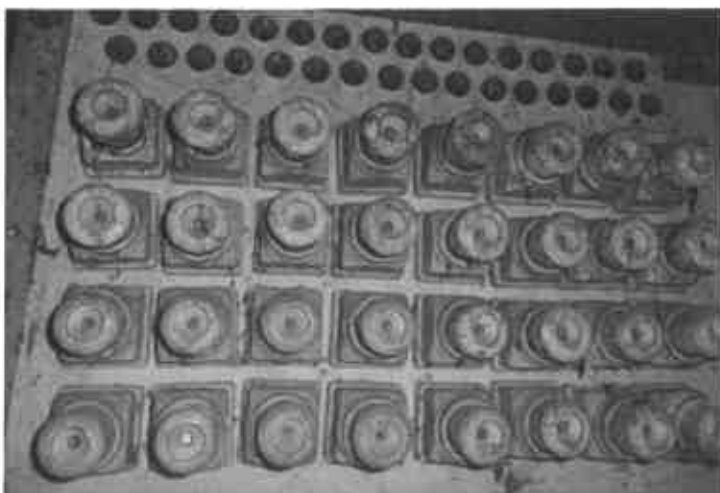
În interiorul castelului, mai sunt tablouri electrice de distribuție, dar sunt total nefuncționale.

Foto 11. Tablou electric nefuncțional

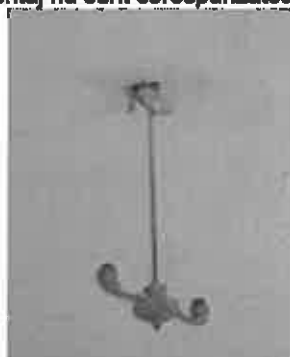
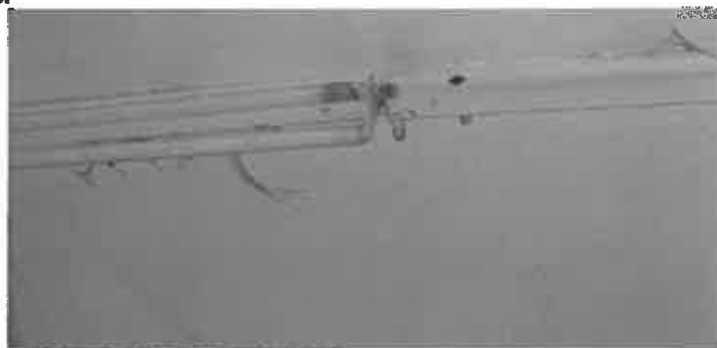
Sistemul de iluminat, acolo unde există, este realizat cu aparate de iluminat de diferite tipuri și în unele spații este sub tensiune. Aparatele de iluminat parțial sunt funcționale, dar cele mai multe sunt nefuncționale, cu elemente componente lipsă. Aparatele de iluminat funcționale sunt echipate cu surse de lumină de tip tuburi fluorescente. Dar starea lor, respectiv modul de montaj nu sunt corespunzătoare.

Foto 12. Aparate de iluminat nefuncționale

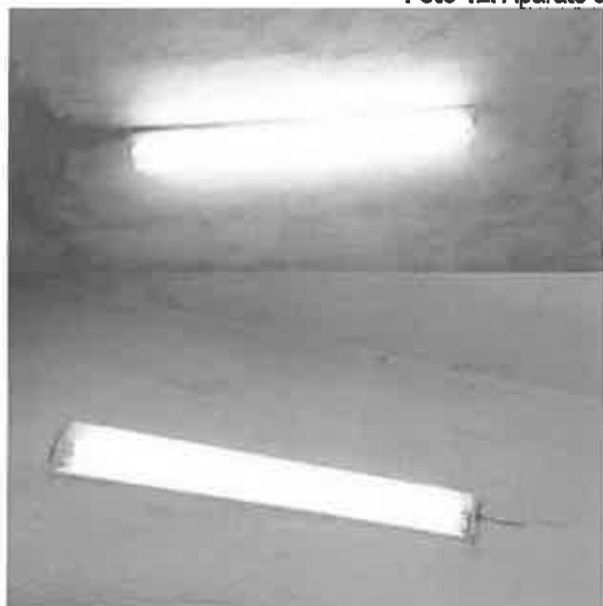
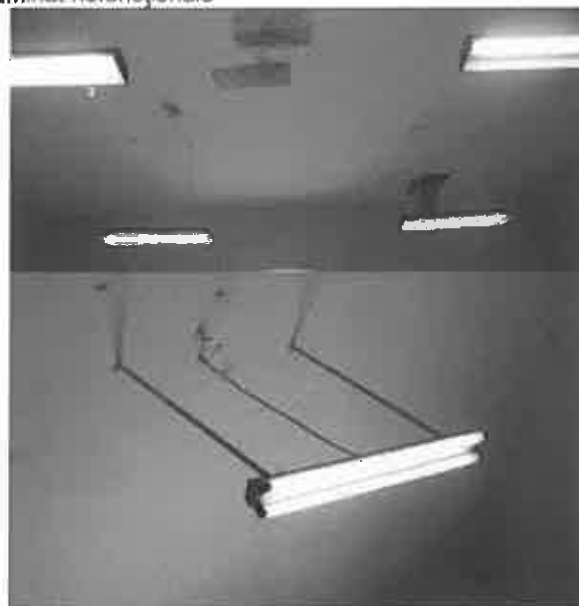
Foto 13. Aparate de iluminat funcționale

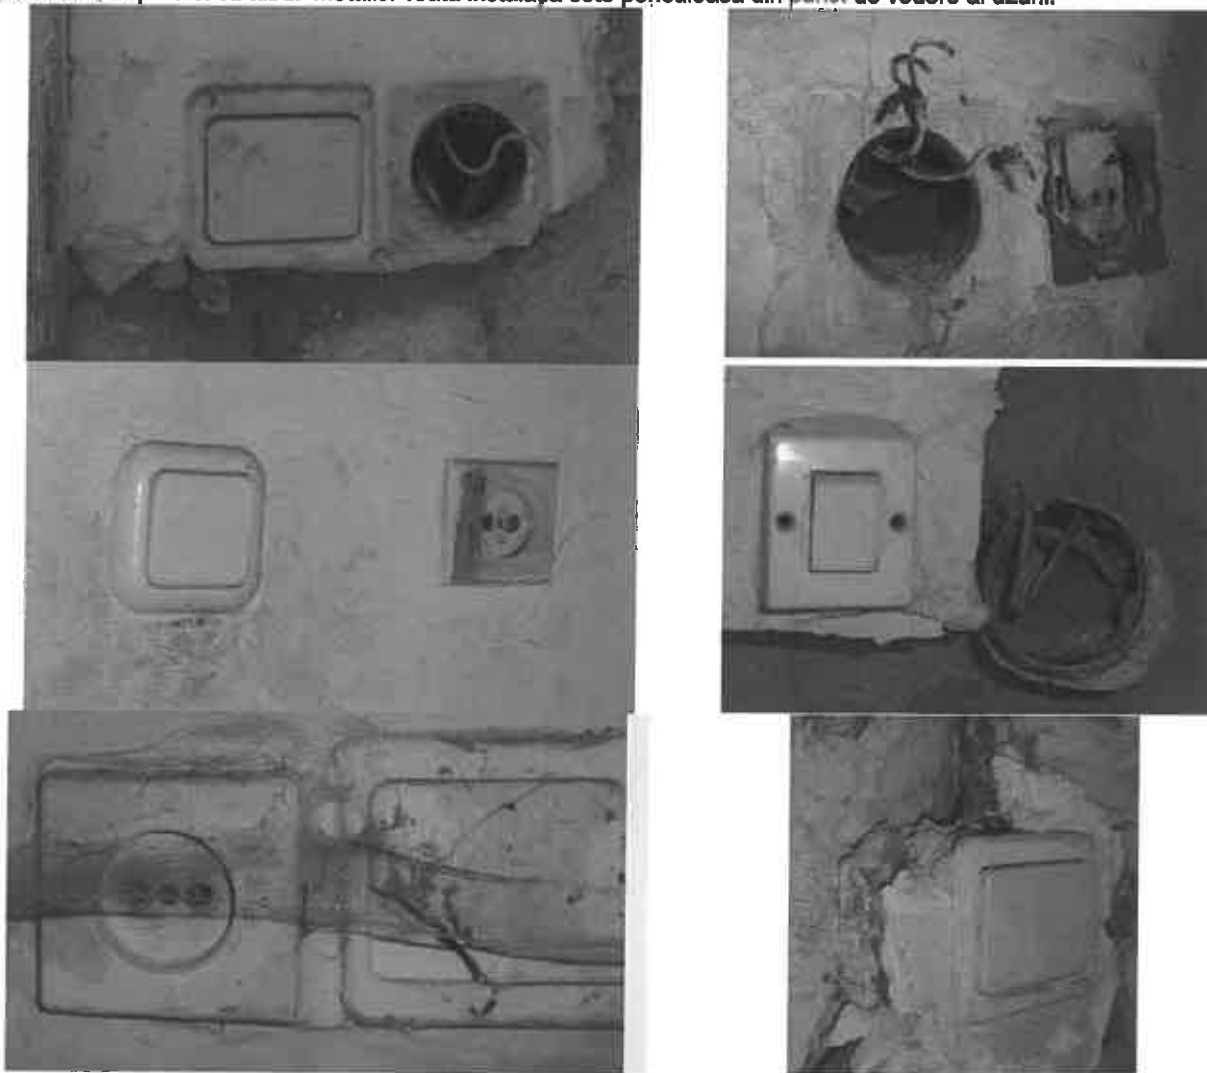
În spațiile din interiorul castelului, sunt urme ale locurilor de prize și întrerupătoare, respectiv doze fără capac, cu conductoare lăsate libere, fără izolație, unele aflate sub tensiune. Se pot observa cu ușurință completările făcute în anumite etape, de la conductoare cu izolație textilă, până la conductoare cu izolație de PVC, de la tuburi metalice până la tuburi din material plastic. Există spații, în care se poate vedea conductorul cu izolație textilă instalat direct în tencuială, în paralel cu tubul metalic. Toată instalația este periculoasă din punct de vedere al uzurii.

Foto 15. Aparataje din diferite etape, majoritatea nefuncționale, respectiv doze de aparat cu conductoare neizolate

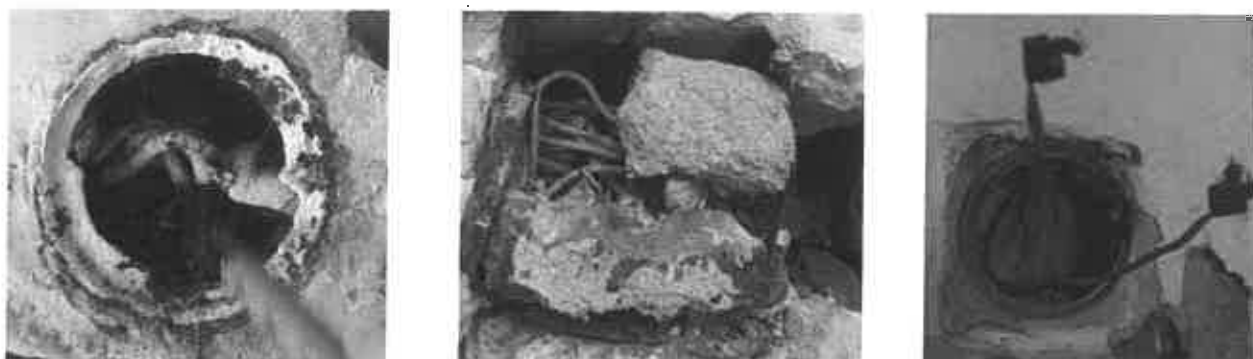
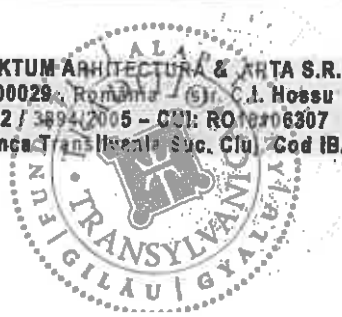
Foto 16. Doze de aparat și de legătură, nefuncționale, cu pericol de foc și electrocutare

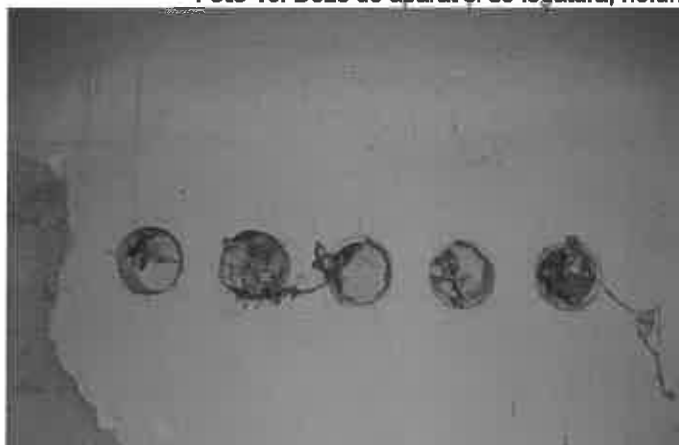
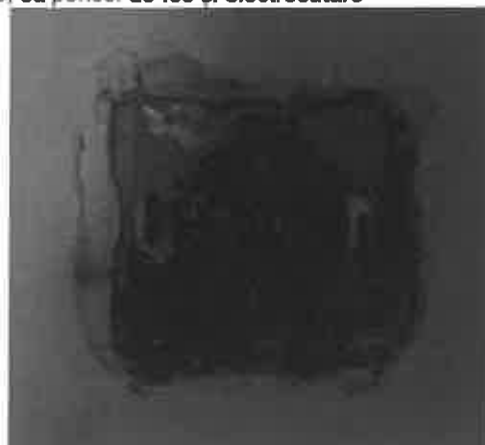
Foto 17. Doze de aparat nefuncționale, cu pericol de foc și electrocutare

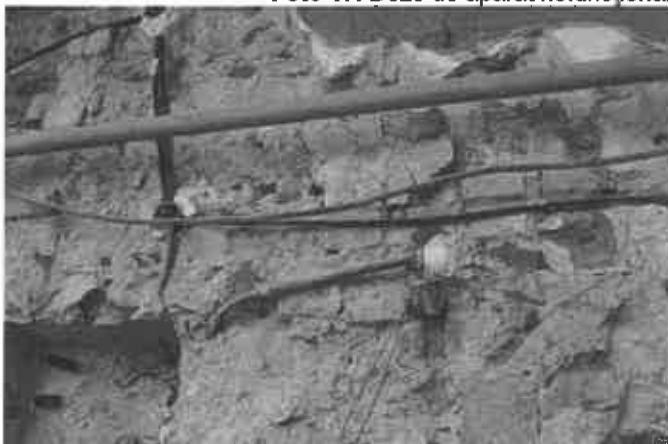
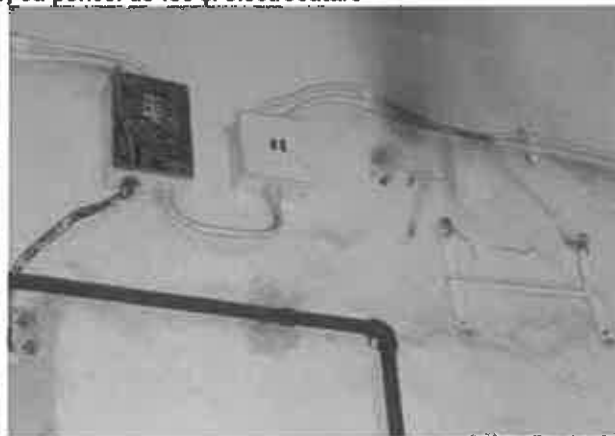
Foto 17. Trasee îngropate anterior, dar actualmente aparente cu pericol de electrocutare, într-o avansată stare de degradare

Foto 18. Trasee aparente și cutii de distribuție aparente, montate la înălțime, inaccesibile pentru intervenție

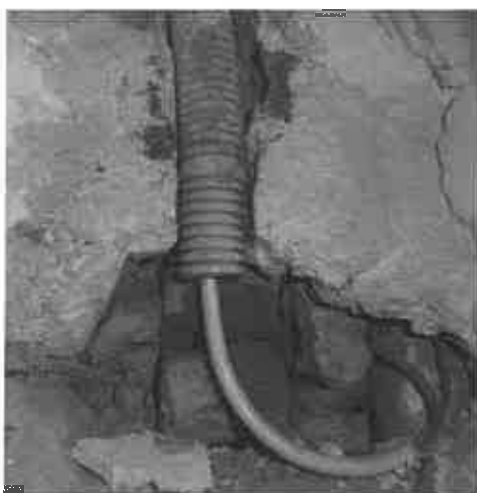
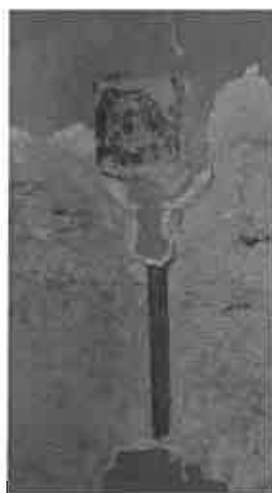
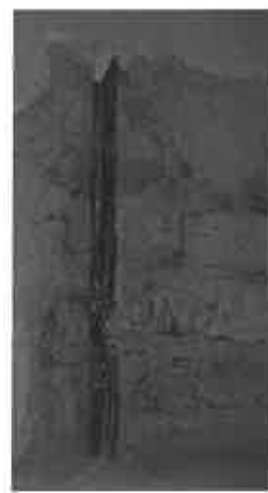
Foto 19. Instalație electrică îngropată executată în tub de protecție de plastic, respectiv metalic

Foto 20. Conductor cu izolație textilă montat direct sub tencuială

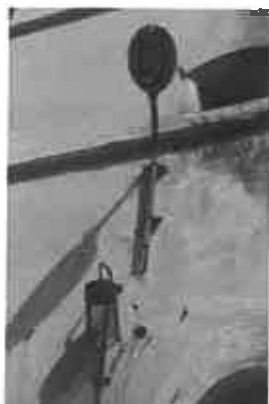
În exterior, există urme ale unei instalații de iluminat atât în curtea interioară, cât și pe aleea de acces spre castel.

Foto 21. Sistem de iluminat nefuncțional în curtea interioară a castelului

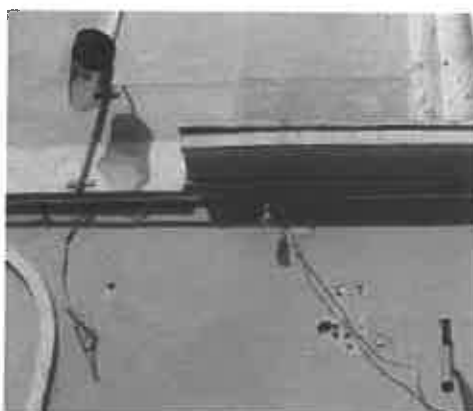
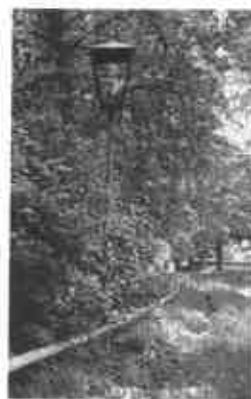
Foto 22. Sistem de iluminat alea de acces castel

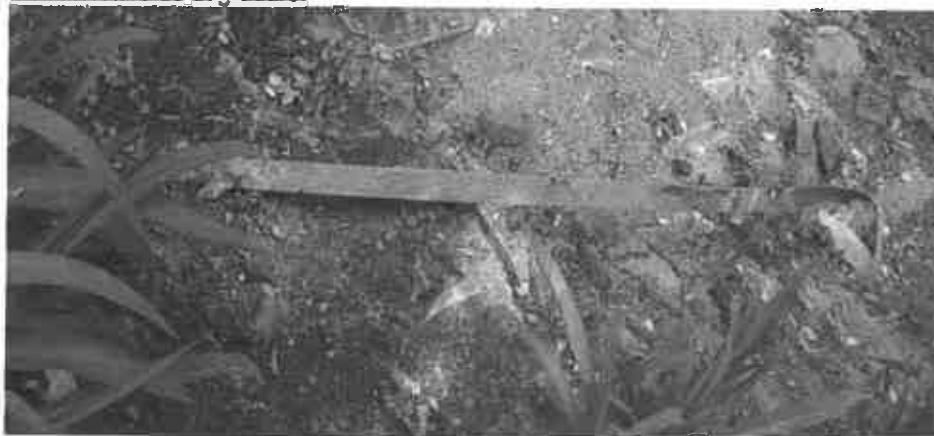
Nu există sistem de paratrăsnet, decât urmele acestuia. Instalația de priza de pământ aferentă este corodată și într-o avansată stare de degradare.

Foto 23. Platbanda OL-Zn corodat

tip PDA- cu dispozitiv de amorsare, montate pe învelitoarele castelului. Fiecare sistem de captare a trăsnetului va avea câte două coborâri, spre parcul castelului, care vor fi legate la priza de pământ comună, cu valoare a rezistenței de dispersie mai mică de 1Ω .

Instalațiile de priza de pământ a castelului, va fi comună pentru instalația electrică interioară, rețeaua de iluminat, respectiv instalația de paratrăsnet. La aceasta se vor se vor lega, pentru echipotențializare, grupul electrogen, sistemul de grup de pompare de incendiu, toate barele de echipotențializare interioare etc. Valoare rezistenței de dispersie a prizei de pământ va fi sub 1Ω .
